Estudios de resistividad eléctrica en la calle Basilio Badillo (-105.2334°, 20.6028°) Puerto Vallarta, Jalisco

Christian R. Escudero¹, Araceli Zamora Camacho¹, Mario A. Fuentes Arreazola¹
Alejandro Ramírez Gaytán²

Resumen: La subsidencia en zonas urbanas, como en la calle Basilio Badillo, en Puerto Vallarta, representa un riesgo para la infraestructura y la seguridad pública, con causas no evidentes y hundimientos recurrentes sin un origen claro. Este estudio buscó determinar si el hundimiento se debe a cavidades subterráneas o a mecanismos como la consolidación diferencial del suelo. Se realizó tomografía de resistividad eléctrica con cuatro transectos lineales dipolo-dipolo, cuyos datos se invirtieron para crear un modelo tridimensional del subsuelo. El modelo mostró una anomalía de baja resistividad (40 ohm-m) en el centro de la calle, coincidente con el hundimiento. Contrasta con valores típicos de cavidades (1,000–3,000 ohm-m) y está en rango para suelos saturados o con compactación heterogénea. Se concluye que la subsidencia se debe a consolidación y compactación diferencial, no a oquedades, por variaciones en humedad y propiedades mecánicas.

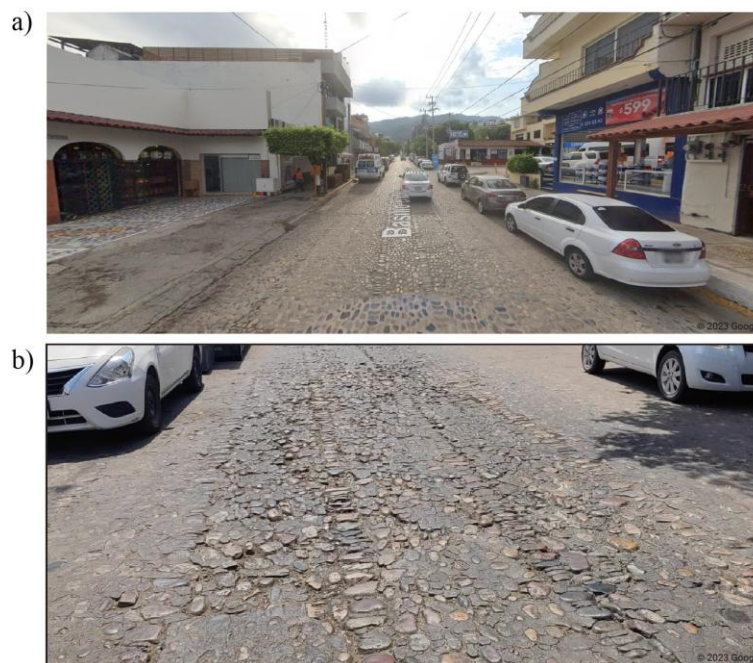
Figura 1. a) Vista al oeste de la calle Basilio Badillo en el área de estudio. b) Imágenes de fracturas con signos de hundimiento en la superficie de la calle.

Una problemática en particular son las condiciones del subsuelo y la causa del hundimiento superficial recurrente a lo largo de la calle Basilio Badillo en Puerto Vallarta (Fig. 1). Si bien otras vialidades de la zona presentan problemas similares de deterioro del pavimento, estos se manifiestan en menor medida y con menor frecuencia. En contraste, la calle Basilio Badillo presenta un hundimiento progresivo y localizado que ha requerido reparaciones reiteradas, sin que se haya identificado una causa definitiva. Los informes locales y la evidencia fotográfica confirman el deterioro continuo del pavimento en esta zona. Los residentes han especulado sobre la presencia de tuberías de agua o de cavidades no registradas, pero no existen registros fiables del subsuelo. En consecuencia, se desconoce el mecanismo geotécnico preciso que provoca la subsidencia observada.

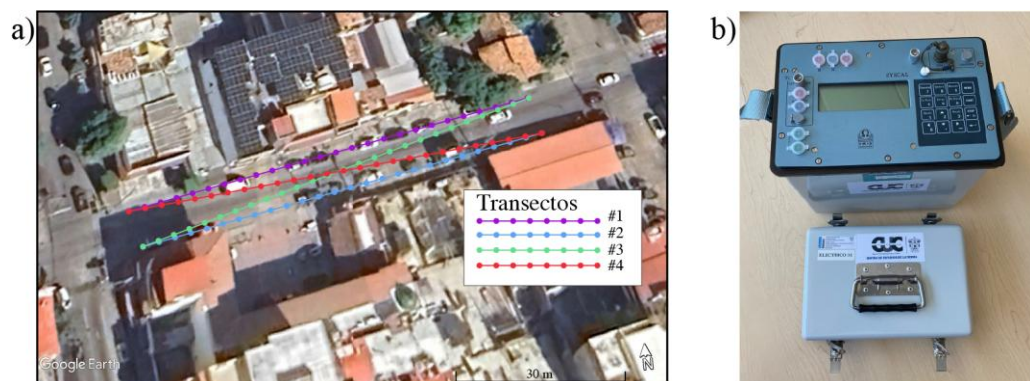
Figura 5. a) Ubicación de los transectos y posición de los electrodos. Los transectos #1 y #2 se realizaron paralelos a las aceras norte y sur, respectivamente, mientras que los transectos #3 y #4 cruzan de sur a norte y de norte a sur, respectivamente. b) Resistivímetro utilizado SYSCAL JUNIOR.

Los datos se adquirieron a lo largo de cuatro transectos de 72 metros en la calle Basilio Badillo, entre la calle Aguacate y la Carretera 200 (-105.2334°, 20.6028°). Se consideró innecesario realizar un levantamiento topográfico debido al escaso relieve. La ubicación de los transectos se muestra en la Figura 5a. Para la recopilación de datos se utilizó un resistivímetro SYSCAL PRO equipado con 24 electrodos conectados mediante cables multinúcleo (Fig. 5b).

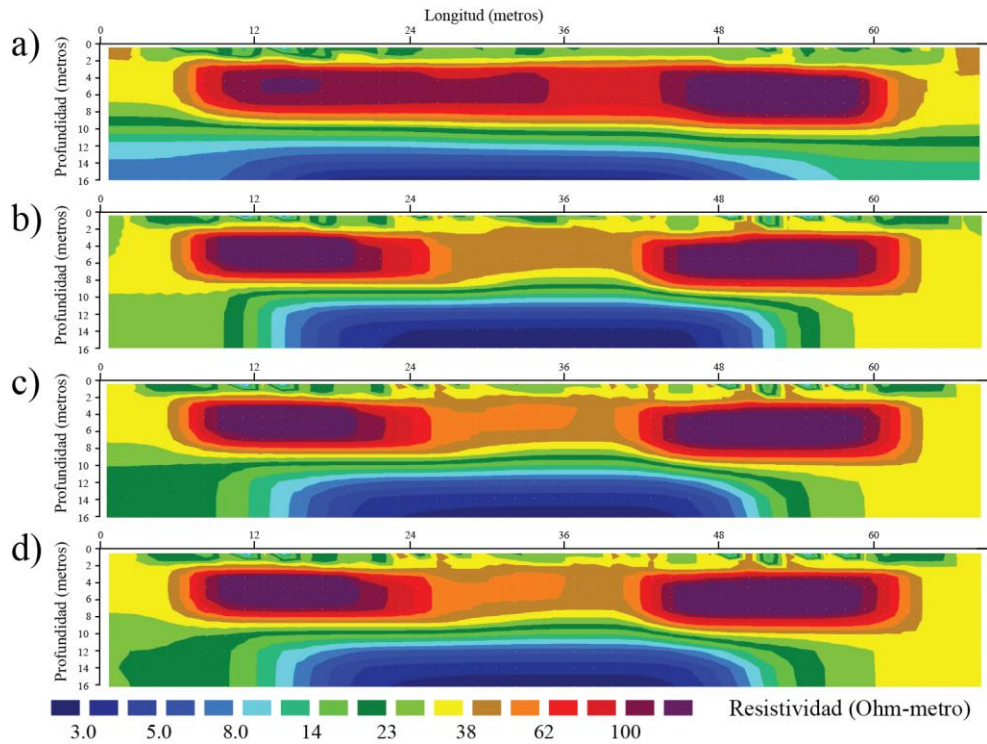
Los modelos de resistividad revelan una marcada estructura subterránea de dos capas. Por encima de aproximadamente 8 m de profundidad, las resistividades oscilan entre 40 y 100 ohm-m. Por debajo de esta profundidad, las resistividades disminuyen drásticamente hasta aproximadamente 4 ohm-m, formando una capa continua de baja resistividad a lo largo de los cuatro transectos.

En la zona somera (<8 m de profundidad), se observan variaciones laterales distintivas. Las resistividades más altas, cercanas a 100 ohm-m, se presentan en los extremos del transecto y disminuyen hacia la parte central del área de estudio. Se observa un patrón transversal consistente a lo largo de la calle:

1. Acera norte (línea 1), las resistividades alcanzan hasta 70 ohm-m.
2. Acera sur (línea 2), las resistividades promedian 60 ohm-m.
3. Centro de la calle (líneas 3 y 4), las resistividades son de ~40 ohm-m.

Figura 6. Resistividad en función de la distancia y la profundidad en los cuatro transectos: a) Transecto #1, b) Transecto #2, c) Transecto #3, d) Transecto #4.

Se realizó una tomografía de resistividad eléctrica para caracterizar las condiciones del subsuelo a lo largo de la calle Basilio Badillo, entre la calle Aguacate y la Carretera 200 (-105.2334°, 20.6028°) e investigar las posibles causas de la subsidencia observada. La Figura 6 presenta los valores de resistividad en función de la distancia y la profundidad para los cuatro transectos. La Figura 7 muestra una proyección isométrica de los modelos de resistividad, que evidencian su distribución espacial en el área de estudio y su correlación con los datos geotécnicos de un estudio complementario de mecánica de suelos.

Los valores de resistividad superficial (40-100 ohm-m) se encuentran dentro del rango esperado para los geomateriales identificados en el estudio de mecánica de suelos (Anexo II), específicamente 30-215 ohm-m para la arcilla arenosa y la mezcla de arena y grava. Sin embargo, las resistividades consistentemente bajas (4 ohm-m) observadas a más de 8 m de profundidad son atípicas para las litologías reportadas y sugieren la presencia de materiales o condiciones no captados por la investigación mecánica del suelo.

Los modelos de resistividad muestran una sólida consistencia interna, con una excelente correlación en los puntos de intersección entre transectos (en los vértices de volumen) y tendencias de resistividad vertical coherentes en los cuatro perfiles. Esta consistencia confirma la fiabilidad de los procedimientos de adquisición e inversión de datos.

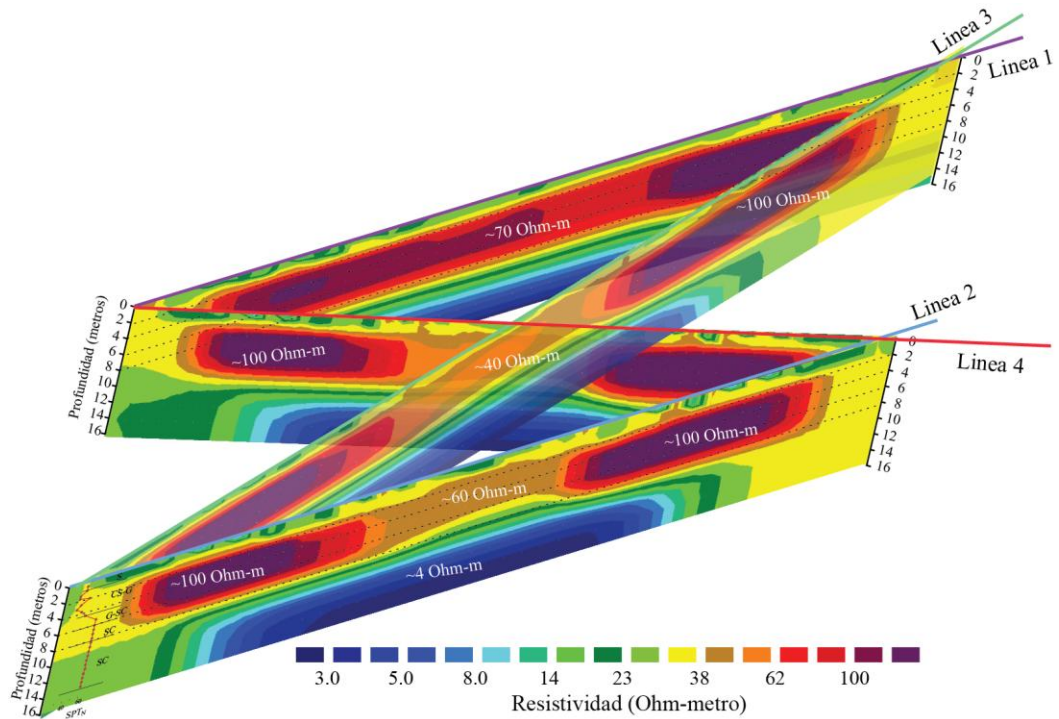
Figura 7. Representación isométrica de estudios de resistividad en el área de estudio.

Los perfiles 2D resultantes se interpolaron para generar un modelo 3D para su visualización.
